# Lote 1 - Rota: Noroeste

**FRATAR**  
ENGENHARIA CONSULTIVA

| Diagnóstico da Calçada | Qualidade do Serviço | |
| Endereço: Av. Brigadeiro Eduardo Gomes, 425 | 50 | D |

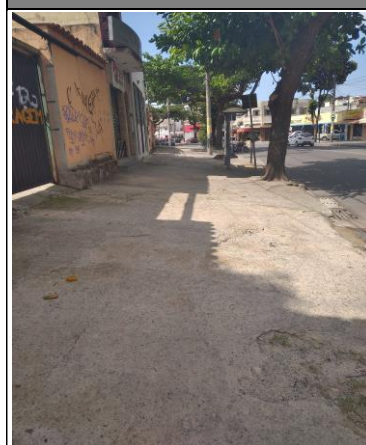
## Foto Geral

| ID | Itens Avaliados | Respostas | Nota |
|---|---|---|---|
| P_4 | Existência de Buracos ? | Muitos | 0 |
| P_5 | Condições Gerais do Piso e meio-fio da calçada ? | Péssimo | 0 |
| P_9 | A calçada Possui Rebaixamento de Veículos correto ? | Não | 0 |
| P_11 | O Passeio está no padrão da SMPU ? | Não | 0 |
| P_16 | Classificação geral da calçada pelo pesquisador. | Ruim | 0 |
