| Diagnóstico da Calçada | Qualidade do Serviço | |
| Endereço: Rua Rio Grande do Norte, 988 | 68 | C |
| Num. Lote CTM: 10128000400 | | |

## Lote 5 - Rota: Afonso Pena

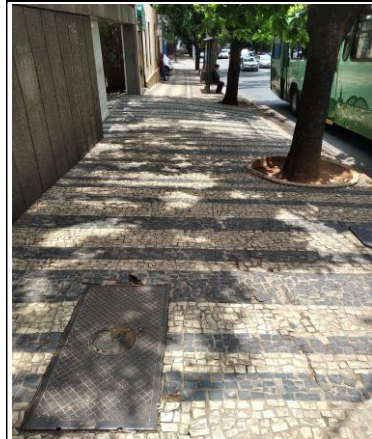
Foto Geral

| ID | Itens Avaliados | Respostas | Nota |
|---|---|---|---|
| P_3 | Tipo de revestimento da calçada ? | Pedra Portuguesa | 8 |
| P_4 | Existência de Buracos ? | Poucos | 5 |
| P_5 | Condições Gerais do Piso e meio-fio da calçada ? | Ótimo(a) | 10 |
| P_16 | Classificação geral da calçada pelo pesquisador. | Regular | 5 |
