## Lote 4 - Rota: Contorno

| Diagnóstico da Calçada | Qualidade do Serviço | |
| Endereço: Av.Contorno, s/nº | 73 | B |
| Data do Registro: 28/10/2019 17:31:37 | | |

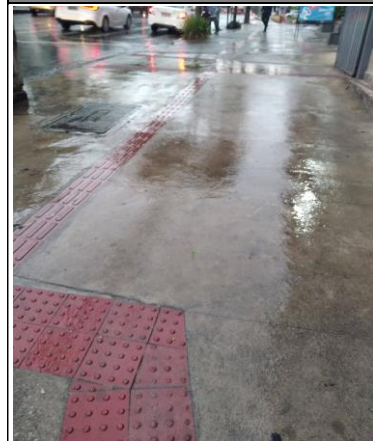
### Foto Geral

| ID | Itens Avaliados | Respostas | Nota |
|---|---|---|---|
| P_16 | Classificação geral da calçada pelo pesquisador. | Regular | 5 |

Observações: Acesso através da Rua Cuiabá, 5

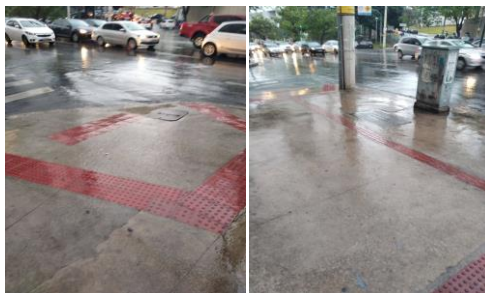
### Fotos Complementares - Detalhes do Passeio

| ID | Itens Avaliados | Respostas | Nota |
|---|---|---|---|
| P_7_1_2 | Se for do Tipo 1, O rebaixo tem abas conforme a norma ? | Não | -1 |
| P_7_3 | O rebaixo possui piso tátil ? | Tem só piso de alerta | -1 |
