# Lote 3 - Rota: Augusto de Lima

**FRATAR**  
ENGENHARIA CONSULTIVA

| Diagnóstico da Calçada | Qualidade do Serviço | |
| Endereço: Av. Augusto de Lima, 2000 | 55 | C |

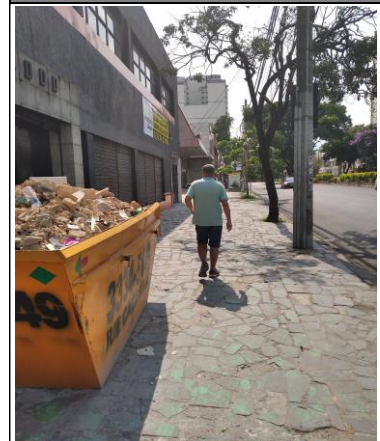
## Foto Geral

| ID | Itens Avaliados | Respostas | Nota |
|---|---|---|---|
| P_4 | Existência de Buracos ? | Poucos | 5 |
| P_5 | Condições Gerais do Piso e meio-fio da calçada ? | Regular | 5 |
| P_9 | A calçada Possui Rebaixamento de Veículos correto ? | Não | 0 |
| P_11 | O Passeio está no padrão da SMPU ? | Não | 0 |
| P_16 | Classificação geral da calçada pelo pesquisador. | Regular | 5 |
