# Lote 1 - Rota: Padre Pedro Pinto

| Diagnóstico da Calçada | Qualidade do Serviço | |
| Endereço: Rua Padre Pedro Pinto, 1954 | 43 | D |
| Data do Registro: 21/11/2019 12:17:43 | | |

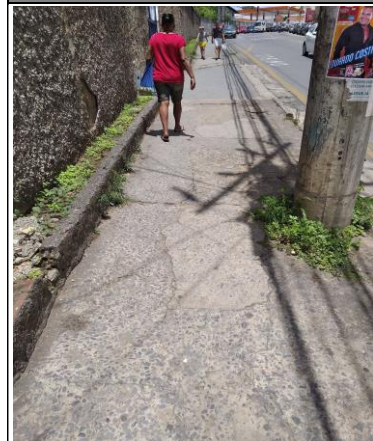
## Foto Geral

| ID | Itens Avaliados | Respostas | Nota |
|---|---|---|---|
| P_4 | Existência de Buracos ? | Muitos | 0 |
| P_5 | Condições Gerais do Piso e meio-fio da calçada ? | Péssimo | 0 |
| P_6 | Presença de desníveis ? | Leve | 7 |
| P_9 | A calçada Possui Rebaixamento de Veículos correto ? | Não | 0 |
| P_11 | O Passeio está no padrão da SMPU ? | Não | 0 |
| P_16 | Classificação geral da calçada pelo pesquisador. | Ruim | 0 |
