| Diagnóstico da Calçada | Qualidade do Serviço | |
| Endereço: Rua Professor Moraes, 77 | 38 | D |
| Data do Registro: 14/11/2019 07:59:48 | | |

# Lote 5 - Rota: Afonso Pena

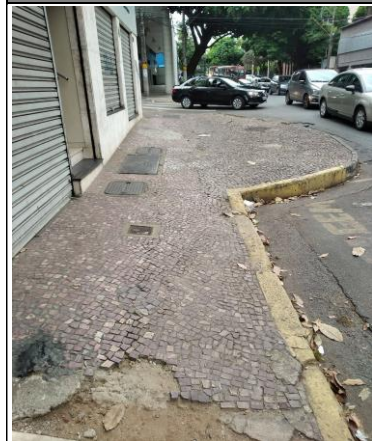
Foto Geral

| ID | Itens Avaliados | Respostas | Nota |
|---|---|---|---|
| P_4 | Existência de Buracos ? | Muitos | 0 |
| P_5 | Condições Gerais do Piso e meio-fio da calçada ? | Péssimo | 0 |
| P_16 | Classificação geral da calçada pelo pesquisador. | Ruim | 0 |

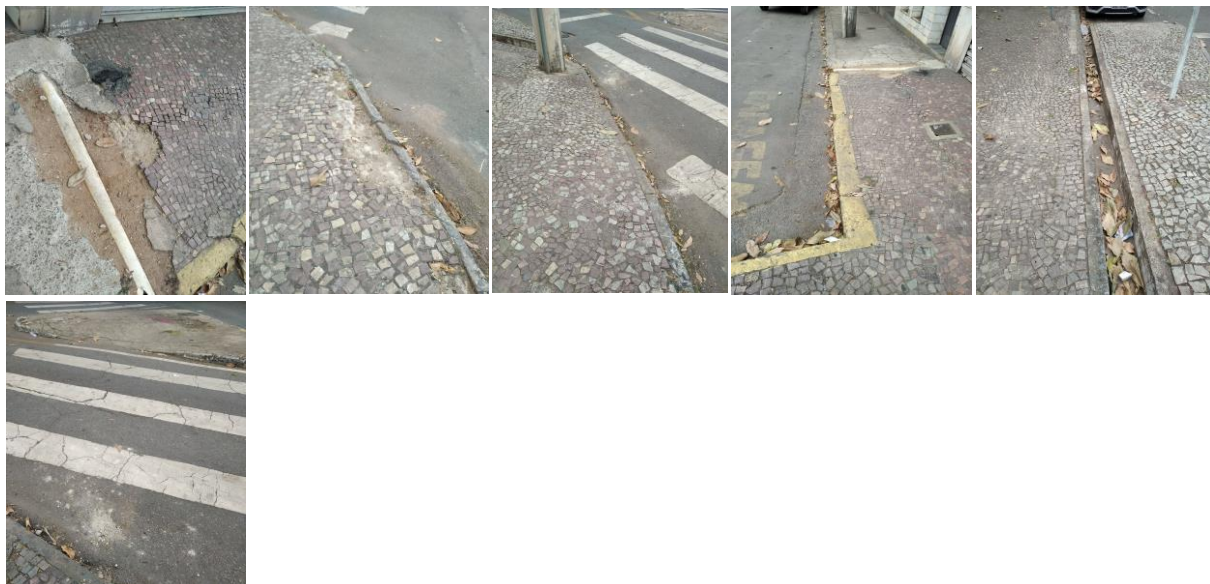
Fotos Complementares - Detalhes do Passeio

| ID | Itens Avaliados | Respostas | Nota |
|---|---|---|---|
| P_7_1_2 | Se for do Tipo 1, O rebaixo tem abas conforme a norma ? | Não | -1 |
| P_7_3 | O rebaixo possui piso tátil ? | Não tem nenhum | -1 |
| P_13_1 | Dispositivo de Drenagem está devidamente instalado e bem conservado? | Não | -3 |
| P_13_2 | Dispositivo de Drenagem oferece risco para caminamento seguro de pedestre? | Sim | -5 |
