# Lote 1 - Rota: Padre Pedro Pinto

**FRATAR**  
ENGENHARIA CONSULTIVA

| Diagnóstico da Calçada | Qualidade do Serviço | |
| Endereço: Rua Padre Pedro Pinto, s/nº | 56 | C |

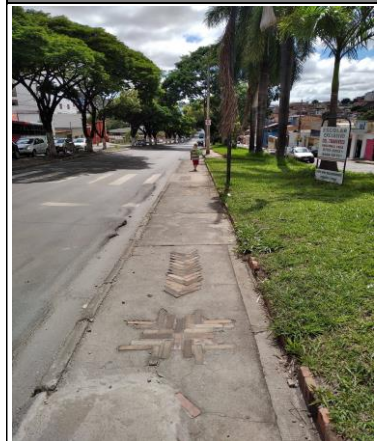
## Foto Geral

| ID | Itens Avaliados | Respostas | Nota |
|---|---|---|---|
| P_4 | Existência de Buracos ? | Poucos | 5 |
| P_5 | Condições Gerais do Piso e meio-fio da calçada ? | Regular | 5 |
| P_16 | Classificação geral da calçada pelo pesquisador. | Regular | 5 |

Observações: Canteiro Central

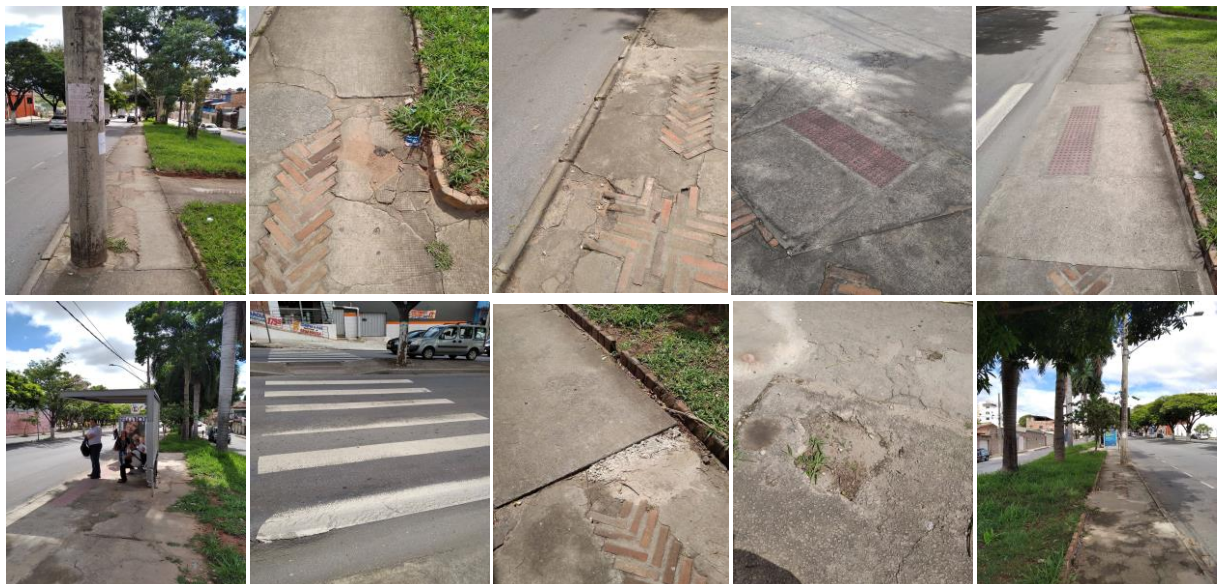
## Fotos Complementares - Detalhes do Passeio

| ID | Itens Avaliados | Respostas | Nota |
|---|---|---|---|
| P_7 | Tem rebaixamento de calçada para Pedestre ? | Sim | 7 |

| ID | Itens Avaliados | Respostas | Nota |
|---|---|---|---|
| P_7_1_2 | Se for do Tipo 1, O rebaixo tem abas conforme a norma ? | Não | -1 |
| P_7_3 | O rebaixo possui piso tátil ? | Tem só piso de alerta | -1 |
| P_7_3_1 | O piso tátil de alerta e direcional do rebaixo está conforme a norma ? | Não | -1 |
