# Lote 1 - Rota: Padre Pedro Pinto

| Diagnóstico da Calçada | Qualidade do Serviço | |
| Endereço: Rua Padre Pedro Pinto, 6651 | 60 | C |
| Data do Registro: 13/11/2019 10:35:55 | | |

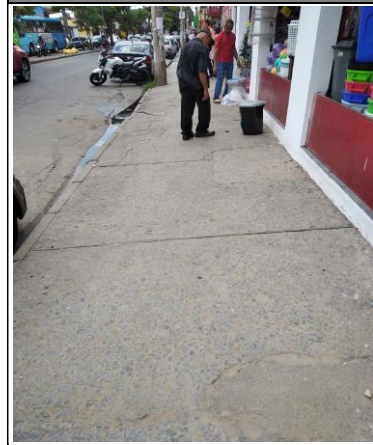
## Foto Geral

| ID | Itens Avaliados | Respostas | Nota |
|---|---|---|---|
| P_4 | Existência de Buracos ? | Poucos | 5 |
| P_5 | Condições Gerais do Piso e meio-fio da calçada ? | Regular | 5 |
| P_16 | Classificação geral da calçada pelo pesquisador. | Ruim | 0 |
