# Lote 1 - Rota: Noroeste

| Diagnóstico da Calçada | Qualidade do Serviço | |
| Endereço: Av. Abílio Machado, 261 | 60 | C |
| Num. Lote CTM: 130067400300 | | |

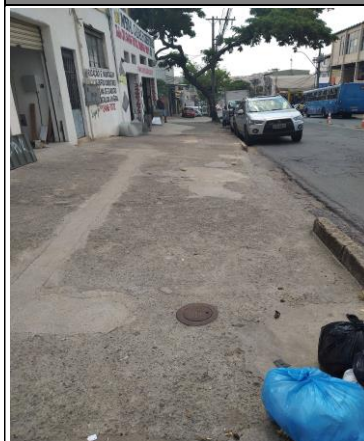
## Foto Geral

| ID | Itens Avaliados | Respostas | Nota |
|---|---|---|---|
| P_5 | Condições Gerais do Piso e meio-fio da calçada ? | Péssimo | 0 |
| P_9 | A calçada Possui Rebaixamento de Veículos correto ? | Não | 0 |
| P_11 | O Passeio está no padrão da SMPU ? | Não | 0 |
| P_16 | Classificação geral da calçada pelo pesquisador. | Ruim | 0 |
