# Lote 1 - Rota: Noroeste

**FRATAR**  
ENGENHARIA CONSULTIVA

| Diagnóstico da Calçada | Qualidade do Serviço | |
| Endereço: Av. Ivaí, 960 | 50 | D |

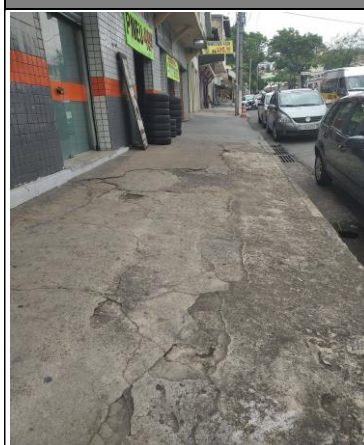
## Foto Geral

| ID | Itens Avaliados | Respostas | Nota |
|---|---|---|---|
| P_4 | Existência de Buracos ? | Muitos | 0 |
| P_5 | Condições Gerais do Piso e meio-fio da calçada ? | Péssimo | 0 |
| P_16 | Classificação geral da calçada pelo pesquisador. | Ruim | 0 |
