# Lote 5 - Rota: Sul

**FRATAR**  
ENGENHARIA CONSULTIVA

| Diagnóstico da Calçada | Qualidade do Serviço | |
| Endereço: Av. João Pinheiro, 297 | 75 | B |

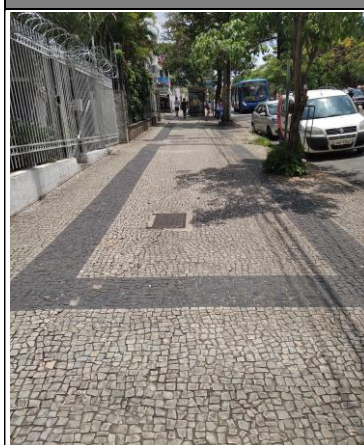
## Foto Geral

| ID | Itens Avaliados | Respostas | Nota |
|---|---|---|---|
| P_4 | Existência de Buracos ? | Poucos | 5 |
| P_6 | Presença de desníveis ? | Leve | 7 |
| P_11 | O Passeio está no padrão da SMPU ? | Não | 0 |
| P_16 | Classificação geral da calçada pelo pesquisador. | Regular | 5 |
