# Lote 1 - Rota: Noroeste

| Diagnóstico da Calçada | Qualidade do Serviço | |
| Endereço: Av. Abílio Machado, 2233 | 67 | C |
| Num. Lote CTM: 130118500600 | | |

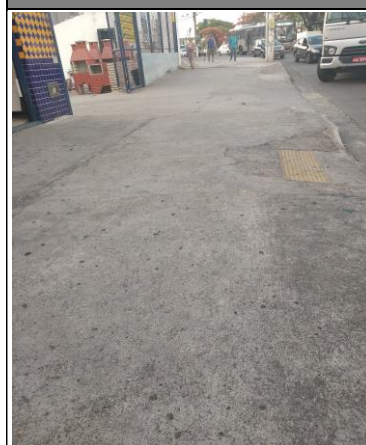
## Foto Geral

| ID | Itens Avaliados | Respostas | Nota |
|---|---|---|---|
| P_5 | Condições Gerais do Piso e meio-fio da calçada ? | Regular | 5 |
| P_9 | A calçada Possui Rebaixamento de Veículos correto ? | Não | 0 |
| P_11 | O Passeio está no padrão da SMPU ? | Não | 0 |
| P_16 | Classificação geral da calçada pelo pesquisador. | Regular | 5 |

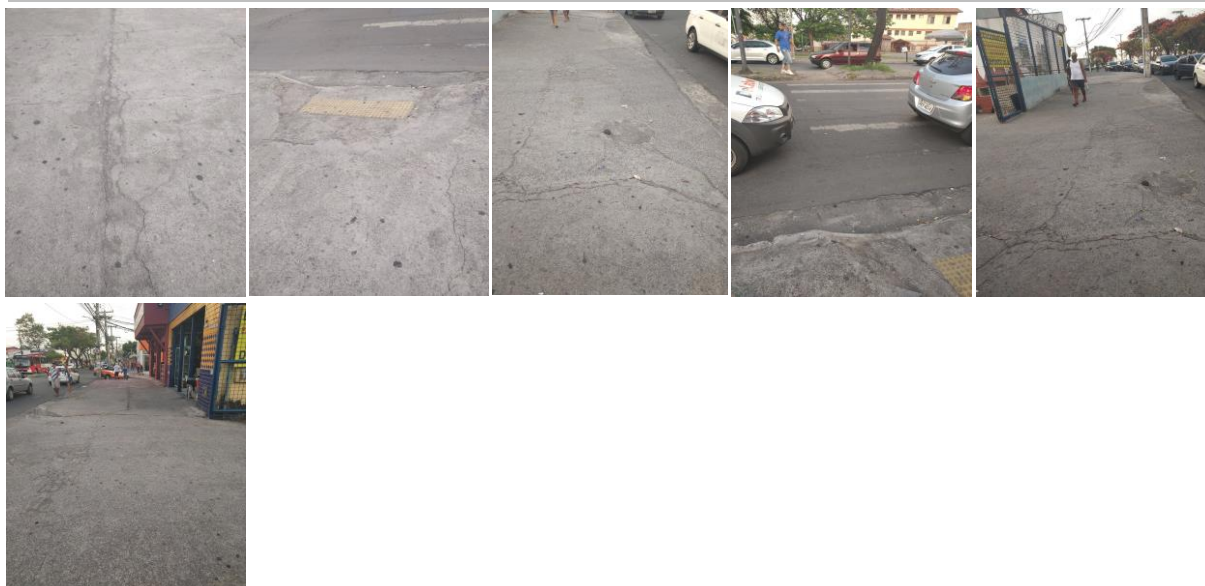
## Fotos Complementares - Detalhes do Passeio

| ID | Itens Avaliados | Respostas | Nota |
|---|---|---|---|
| P_7_1_2 | Se for do Tipo 1, O rebaixo tem abas conforme a norma ? | Não | -1 |
| P_7_3 | O rebaixo possui piso tátil ? | Tem só piso de alerta | -1 |
| P_7_3_1 | O piso tátil de alerta e direcional do rebaixo está conforme a norma ? | Não | -1 |
