# Lote 1 - Rota: Padre Pedro Pinto

**FRATAR**  
ENGENHARIA CONSULTIVA

| Diagnóstico da Calçada | Qualidade do Serviço | |
| Endereço: Rua Padre Pedro Pinto, 3031 | 55 | C |

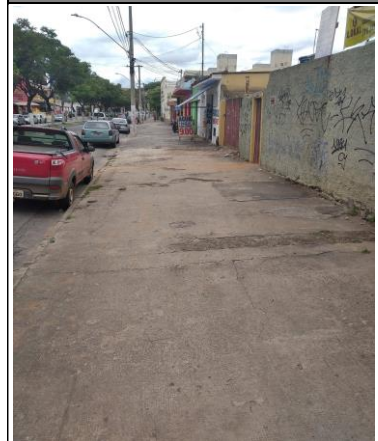
## Foto Geral

| ID | Itens Avaliados | Respostas | Nota |
|---|---|---|---|
| P_4 | Existência de Buracos ? | Muitos | 0 |
| P_5 | Condições Gerais do Piso e meio-fio da calçada ? | Regular | 5 |
| P_16 | Classificação geral da calçada pelo pesquisador. | Ruim | 0 |

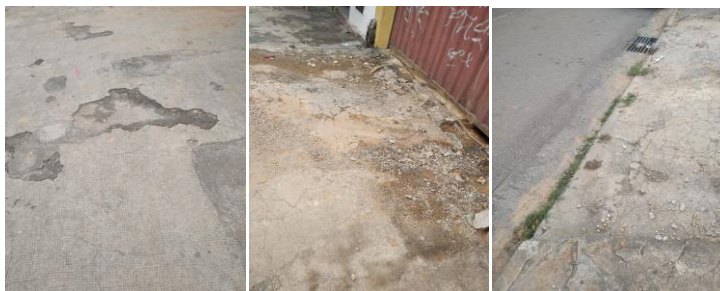
## Fotos Complementares - Detalhes do Passeio

| ID | Itens Avaliados | Respostas | Nota |
|---|---|---|---|
| P_9 | A calçada Possui Rebaixamento de Veículos correto ? | Não | 0 |
| P_11 | O Passeio está no padrão da SMPU ? | Não | 0 |
