# Lote 1 - Rota: Padre Pedro Pinto

| Diagnóstico da Calçada | Qualidade do Serviço | |
| Endereço: Rua Padre Pedro Pinto, 1064 | 67 | C |
| Data do Registro: 22/11/2019 09:49:46 | | |

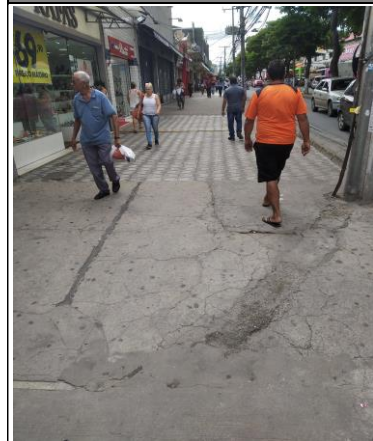
Foto Geral

| ID | Itens Avaliados | Respostas | Nota |
|---|---|---|---|
| P_5 | Condições Gerais do Piso e meio-fio da calçada ? | Regular | 5 |
| P_6 | Presença de desníveis ? | Leve | 7 |
| P_16 | Classificação geral da calçada pelo pesquisador. | Regular | 5 |
