# Lote 1 - Rota: Noroeste

| Diagnóstico da Calçada | Qualidade do Serviço | |
| Endereço: Av. Abílio Machado, 1722 | 72 | B |
| Num. Lote CTM: 130053200100 | | |

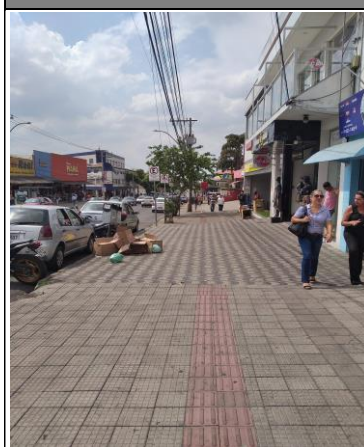
Foto Geral

| ID | Itens Avaliados | Respostas | Nota |
|---|---|---|---|
| P_6 | Presença de desníveis ? | Leve | 7 |
| P_11 | O Passeio está no padrão da SMPU ? | Não | 0 |
| P_16 | Classificação geral da calçada pelo pesquisador. | Regular | 5 |
