| Diagnóstico da Calçada | Qualidade do Serviço | |
| Endereço: Rua Rio Grande do Norte, 1615 | 78 | B |
| Num. Lote CTM: 10022000115 | | |

# Lote 5 - Rota: Afonso Pena

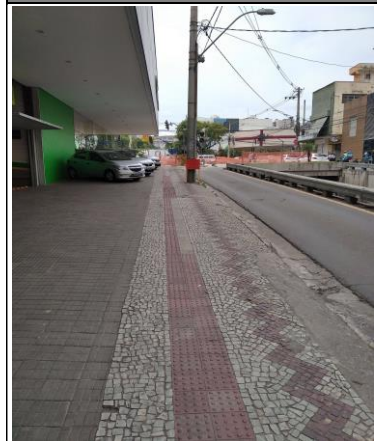
Foto Geral

| ID | Itens Avaliados | Respostas | Nota |
|---|---|---|---|
| P_3 | Tipo de revestimento da calçada ? | Pedra Portuguesa | 8 |
| P_4 | Existência de Buracos ? | Poucos | 5 |
| P_16 | Classificação geral da calçada pelo pesquisador. | Regular | 5 |

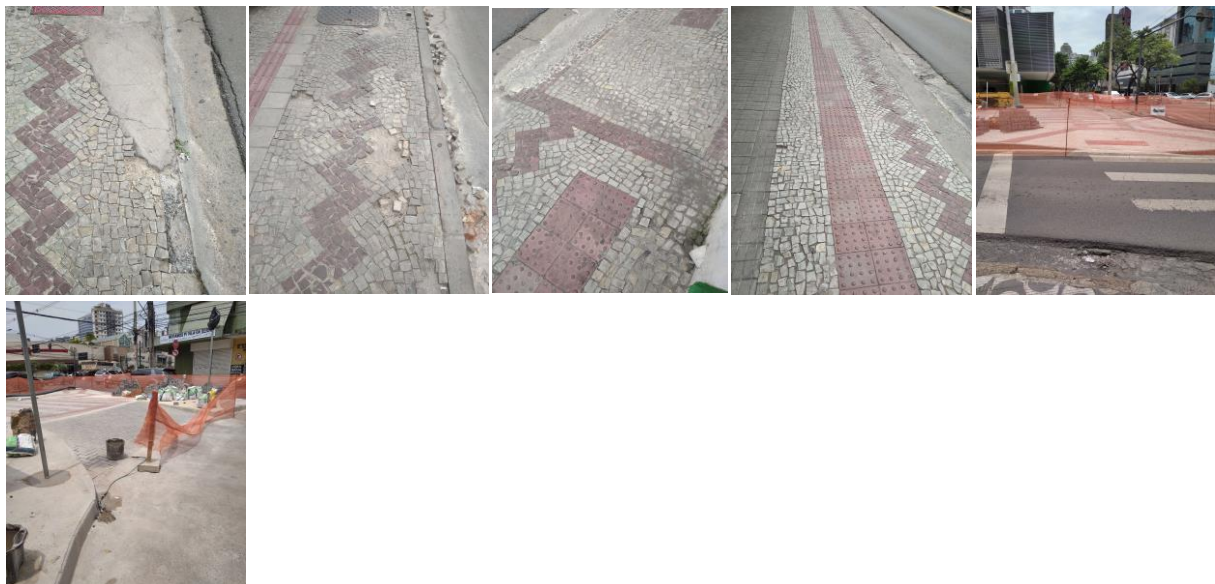
Fotos Complementares - Detalhes do Passeio

| ID | Itens Avaliados | Respostas | Nota |
|---|---|---|---|
| P_11 | O Passeio está no padrão da SMPU ? | Não | 0 |
