## Lote 4 - Rota: Contorno

**FRATAR**  
ENGENHARIA CONSULTIVA

| Diagnóstico da Calçada | Qualidade do Serviço | |
| Endereço: Av.Contorno, 10598 | 75 | B |

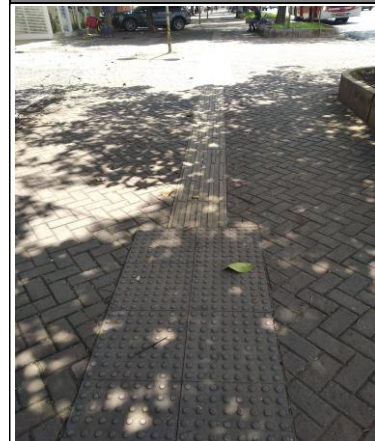
### Foto Geral

| ID | Itens Avaliados | Respostas | Nota |
|---|---|---|---|
| P_11 | O Passeio está no padrão da SMPU ? | Não | 0 |
| P_12 | A testada possui prática de estacionamento sobre o passeio ? | Sim | 0 |
| P_16 | Classificação geral da calçada pelo pesquisador. | Regular | 5 |
