## Lote 4 - Rota: Contorno

**FRATAR**  
ENGENHARIA CONSULTIVA

| Diagnóstico da Calçada | Qualidade do Serviço | |
| Endereço: Av.Contorno, 8285 | 39 | D |

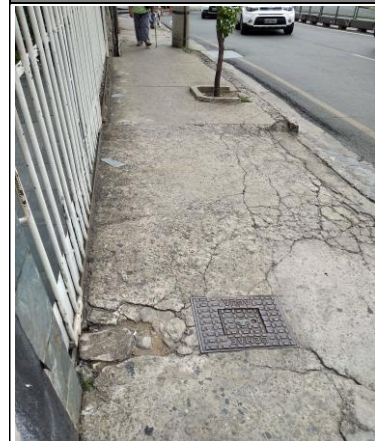
### Foto Geral

| ID | Itens Avaliados | Respostas | Nota |
|---|---|---|---|
| P_4 | Existência de Buracos ? | Muitos | 0 |
| P_5 | Condições Gerais do Piso e meio-fio da calçada ? | Péssimo | 0 |
| P_6 | Presença de desníveis ? | Médio | 3 |
| P_16 | Classificação geral da calçada pelo pesquisador. | Ruim | 0 |

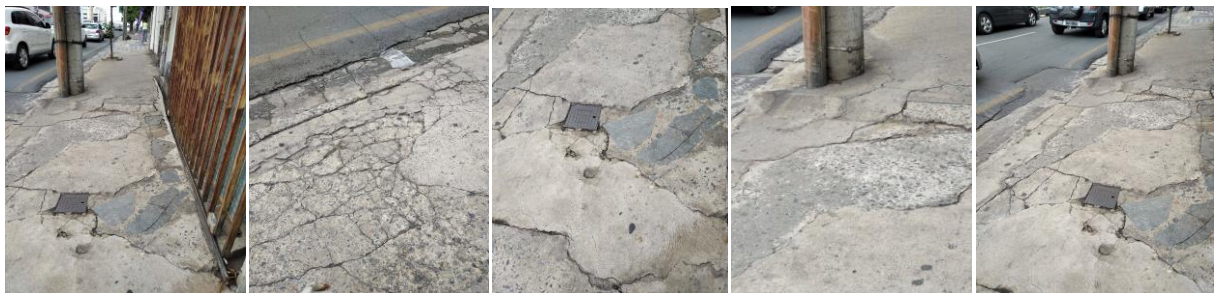
### Fotos Complementares - Detalhes do Passeio

| ID | Itens Avaliados | Respostas | Nota |
|---|---|---|---|
| P_9 | A calçada Possui Rebaixamento de Veículos correto ? | Não | 0 |
| P_11 | O Passeio está no padrão da SMPU ? | Não | 0 |
