# Lote 1 - Rota: Noroeste

| Diagnóstico da Calçada | Qualidade do Serviço | |
| Endereço: Av. Abílio Machado, 1556 | 75 | B |
| Data do Registro: 08/11/2019 13:14:22 | | |

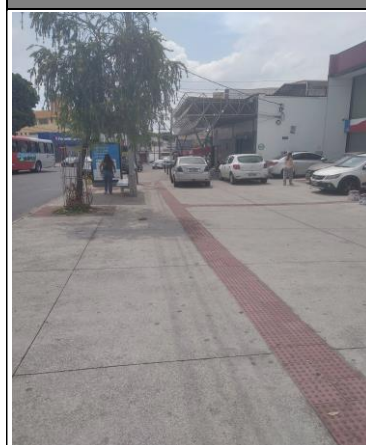
## Foto Geral

| ID | Itens Avaliados | Respostas | Nota |
|---|---|---|---|
| P_11 | O Passeio está no padrão da SMPU ? | Não | 0 |
| P_12 | A testada possui prática de estacionamento sobre o passeio ? | Sim | 0 |
| P_16 | Classificação geral da calçada pelo pesquisador. | Regular | 5 |
