# Lote 4 - Rota: Contorno

| Diagnóstico da Calçada | Qualidade do Serviço | |
| Endereço: Av.Contorno, 10733 | 52 | C |
| Data do Registro: 30/10/2019 11:58:15 | | |

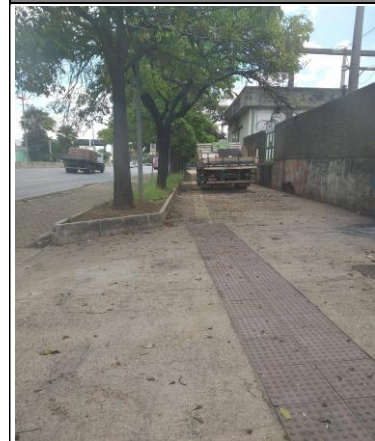
## Foto Geral

| ID | Itens Avaliados | Respostas | Nota |
|---|---|---|---|
| P_4 | Existência de Buracos ? | Poucos | 5 |
| P_5 | Condições Gerais do Piso e meio-fio da calçada ? | Regular | 5 |
| P_12 | A testada possui prática de estacionamento sobre o passeio ? | Sim | 0 |
| P_13 | Existe algum dispositivo de Drenagem sobre a calçada ? | Sim | -8 |
| P_16 | Classificação geral da calçada pelo pesquisador. | Ruim | 0 |

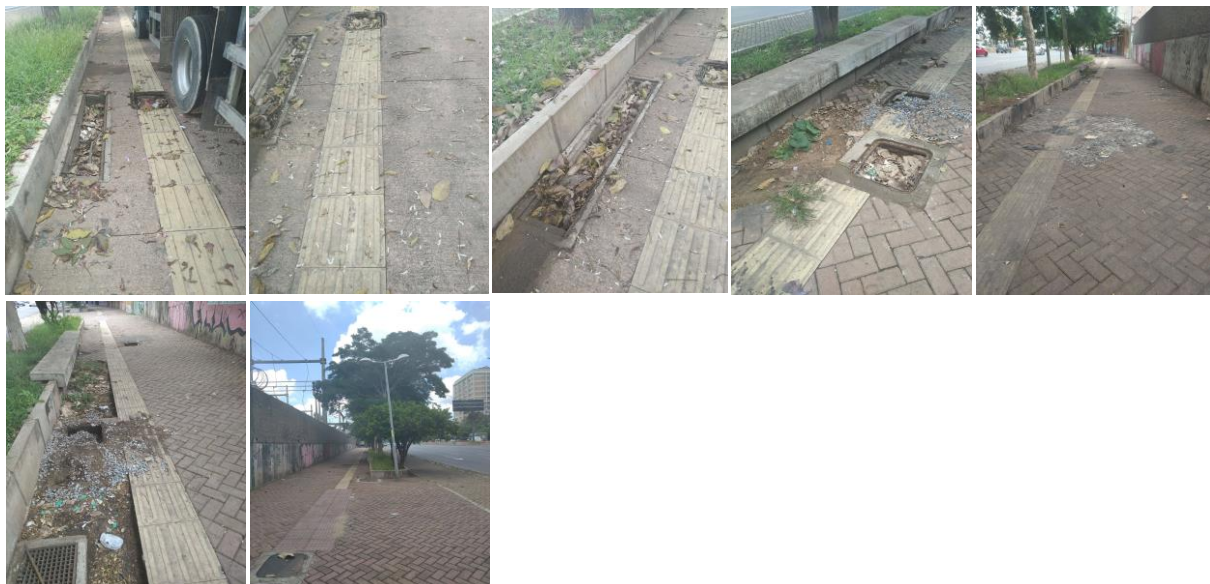
## Fotos Complementares - Detalhes do Passeio

| ID | Itens Avaliados | Respostas | Nota |
|---|---|---|---|
| P_8_1 | O piso tátil está no eixo da faixa livre ? | Não | 0 |
| P_13_1 | Dispositivo de Drenagem está devidamente instalado e bem conservado? | Não | -3 |
| P_13_2 | Dispositivo de Drenagem oferece risco para caminamento seguro de pedestre? | Sim | -5 |
