# Lote 1 - Rota: Carlos Luz

**FRATAR**  
ENGENHARIA CONSULTIVA

| Diagnóstico da Calçada | Qualidade do Serviço | |
| Endereço: Rua Sena Madureira, 565 | 71 | B |

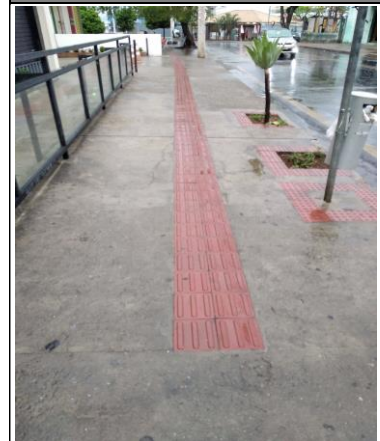
Foto Geral

| ID | Itens Avaliados | Respostas | Nota |
|---|---|---|---|
| P_16 | Classificação geral da calçada pelo pesquisador. | Regular | 5 |

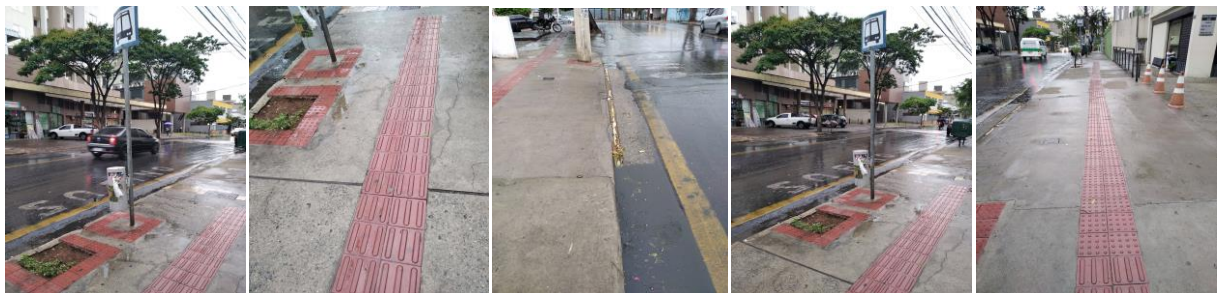
Fotos Complementares - Detalhes do Passeio

| ID | Itens Avaliados | Respostas | Nota |
|---|---|---|---|
| P_9 | A calçada Possui Rebaixamento de Veículos correto ? | Não | 0 |
| P_11 | O Passeio está no padrão da SMPU ? | Não | 0 |
| P_13 | Existe algum dispositivo de Drenagem sobre a calçada ? | Não | 0 |
