# Lote 1 - Rota: Padre Pedro Pinto

| Diagnóstico da Calçada | Qualidade do Serviço | |
| Endereço: Rua Padre Pedro Pinto, 499 | 55 | C |
| Data do Registro: 22/11/2019 10:43:02 | | |

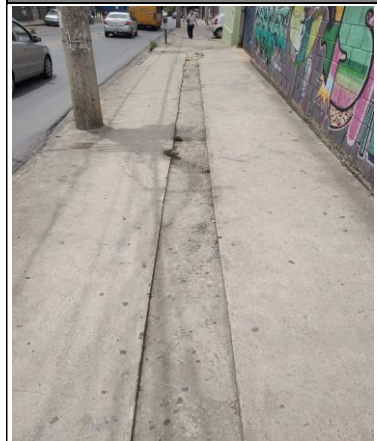
Foto Geral

| ID | Itens Avaliados | Respostas | Nota |
|---|---|---|---|
| P_4 | Existência de Buracos ? | Muitos | 0 |
| P_5 | Condições Gerais do Piso e meio-fio da calçada ? | Regular | 5 |
| P_16 | Classificação geral da calçada pelo pesquisador. | Ruim | 0 |
