# Lote 1 - Rota: Padre Pedro Pinto

**FRATAR**  
ENGENHARIA CONSULTIVA

| Diagnóstico da Calçada | Qualidade do Serviço | |
|---|---|---|
| Endereço: Rua Padre Pedro Pinto, 5951 | 41 | D |
| Data do Registro: 13/11/2019 12:20:05 | | |

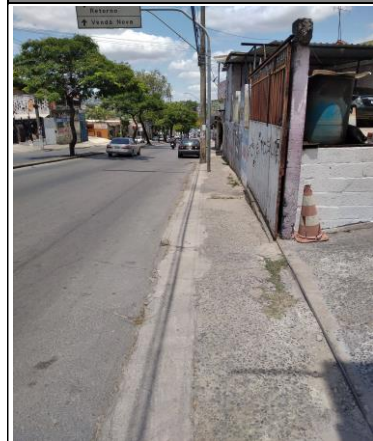
## Foto Geral

| ID | Itens Avaliados | Respostas | Nota |
|---|---|---|---|
| P_5 | Condições Gerais do Piso e meio-fio da calçada ? | Péssimo | 0 |
| P_6 | Presença de desníveis ? | Severo | 0 |
| P_16 | Classificação geral da calçada pelo pesquisador. | Ruim | 0 |

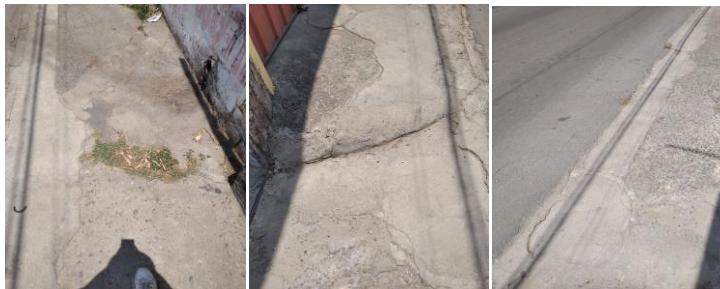
## Fotos Complementares - Detalhes do Passeio

| ID | Itens Avaliados | Respostas | Nota |
|---|---|---|---|
| P_4 | Existência de Buracos ? | Poucos | 5 |
