## Lote 4 - Rota: Contorno

**FRATAR**  
ENGENHARIA CONSULTIVA

| Diagnóstico da Calçada | Qualidade do Serviço | |
|---|---|---|
| Endereço: Av.Contorno, 9934 | 60 | C |
| Data do Registro: 28/10/2019 13:59:48 | | |

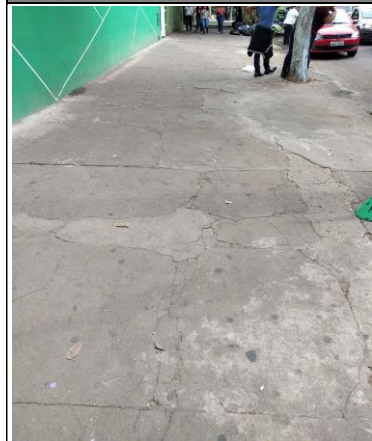
### Foto Geral

| ID | Itens Avaliados | Respostas | Nota |
|---|---|---|---|
| P_4 | Existência de Buracos ? | Muitos | 0 |
| P_5 | Condições Gerais do Piso e meio-fio da calçada ? | Péssimo | 0 |
| P_16 | Classificação geral da calçada pelo pesquisador. | Ruim | 0 |
