# Lote 1 - Rota: Padre Pedro Pinto

**FRATAR**  
ENGENHARIA CONSULTIVA

| Diagnóstico da Calçada | Qualidade do Serviço | |
| Endereço: Rua Padre Pedro Pinto, 720 | 69 | C |

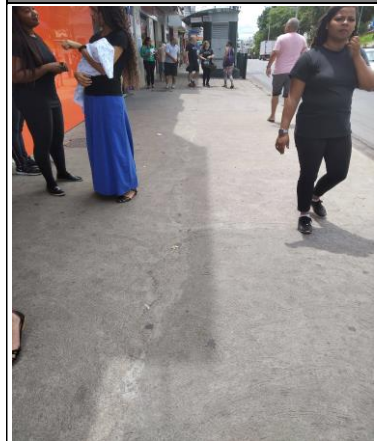
Foto Geral

| ID | Itens Avaliados | Respostas | Nota |
|---|---|---|---|
| P_5 | Condições Gerais do Piso e meio-fio da calçada ? | Regular | 5 |
| P_16 | Classificação geral da calçada pelo pesquisador. | Regular | 5 |

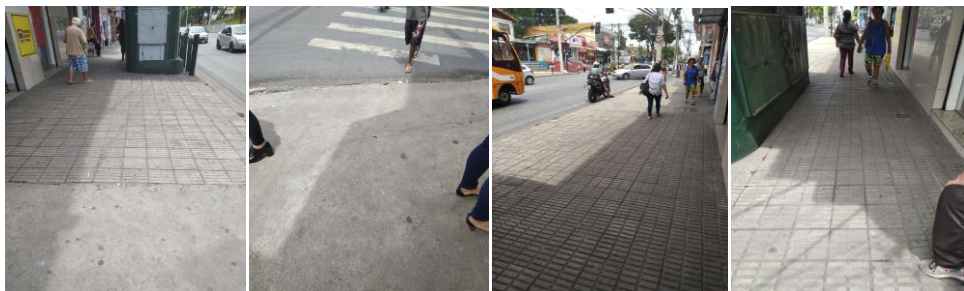
Fotos Complementares - Detalhes do Passeio

| ID | Itens Avaliados | Respostas | Nota |
|---|---|---|---|
| P_7_3 | O rebaixo possui piso tátil ? | Não tem nenhum | -1 |
