# Lote 1 - Rota: Padre Pedro Pinto

**FRATAR**  
ENGENHARIA CONSULTIVA

| Diagnóstico da Calçada | Qualidade do Serviço | |
|---|---|---|
| Endereço: Rua Padre Pedro Pinto, 170 | 50 | D |
| Data do Registro: 22/11/2019 11:47:17 | | |

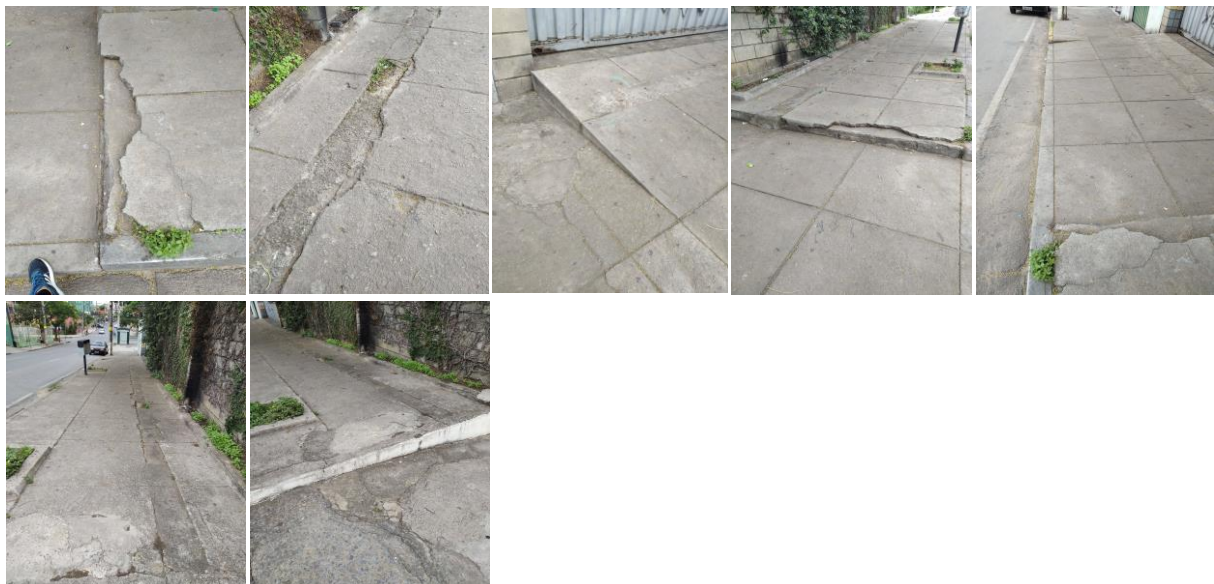
Fotos Complementares - Detalhes do Passeio

| ID | Itens Avaliados | Respostas | Nota |
|---|---|---|---|
| P_4 | Existência de Buracos ? | Poucos | 5 |
| P_5 | Condições Gerais do Piso e meio-fio da calçada ? | Regular | 5 |
| P_6 | Presença de desníveis ? | Severo | 0 |
| P_9 | A calçada Possui Rebaixamento de Veículos correto ? | Não | 0 |
