## Lote 4 - Rota: Contorno

**FRATAR**  
ENGENHARIA CONSULTIVA

| Diagnóstico da Calçada | Qualidade do Serviço | |
|---|---|---|
| Endereço: Av.Contorno, 4118 | 82 | B |
| Data do Registro: 05/11/2019 16:38:44 | | |

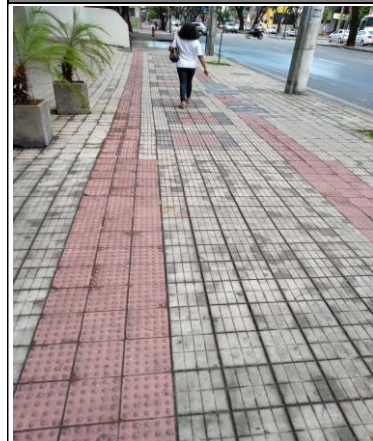
Foto Geral

| ID | Itens Avaliados | Respostas | Nota |
|---|---|---|---|
| P_6 | Presença de desníveis ? | Leve | 7 |
| P_11 | O Passeio está no padrão da SMPU ? | Não | 0 |
| P_16 | Classificação geral da calçada pelo pesquisador. | Regular | 5 |

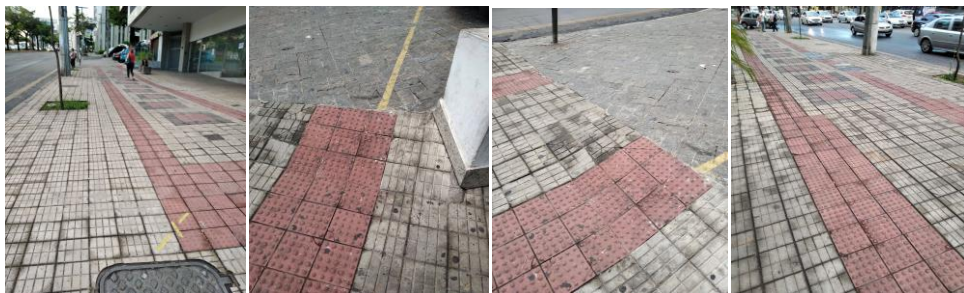
Fotos Complementares - Detalhes do Passeio

| ID | Itens Avaliados | Respostas | Nota |
|---|---|---|---|
| P_8_1 | O piso tátil está no eixo da faixa livre ? | Não | 0 |
| P_8_7 | O piso tátil tem conexão com os lotes vizinhos? | Não | 0 |
| P_8_8 | O piso tátil está em boas condições aparentes? | Não | 0 |
