# Lote 1 - Rota: Noroeste

**FRATAR**  
ENGENHARIA CONSULTIVA

| Diagnóstico da Calçada | Qualidade do Serviço | |
| Endereço: Av. Abílio Machado, 880 | 65 | C |

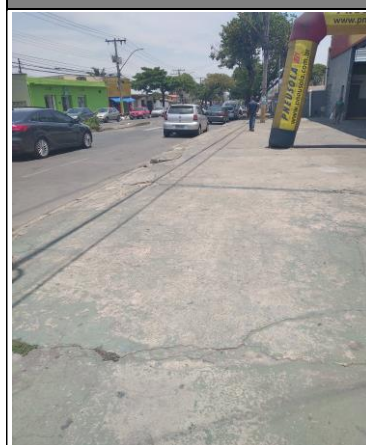
## Foto Geral

| ID | Itens Avaliados | Respostas | Nota |
|---|---|---|---|
| P_4 | Existência de Buracos ? | Poucos | 5 |
| P_5 | Condições Gerais do Piso e meio-fio da calçada ? | Regular | 5 |
| P_7 | Tem rebaixamento de calçada para Pedestre ? | Não, mas deveria ter. | 0 |
| P_11 | O Passeio está no padrão da SMPU ? | Não | 0 |
| P_16 | Classificação geral da calçada pelo pesquisador. | Regular | 5 |
