| Diagnóstico da Calçada | Qualidade do Serviço | |
| Endereço: Av. Afonso Pena, 1626 | 70 | C |
| Data do Registro: 02/11/2019 12:44:18 | | |

# Lote 5 - Rota: Afonso Pena

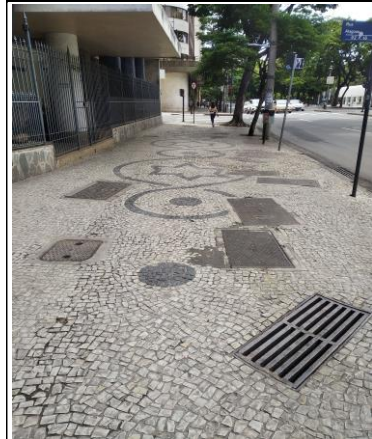
Foto Geral

| ID | Itens Avaliados | Respostas | Nota |
|---|---|---|---|
| P_16 | Classificação geral da calçada pelo pesquisador. | Regular | 5 |

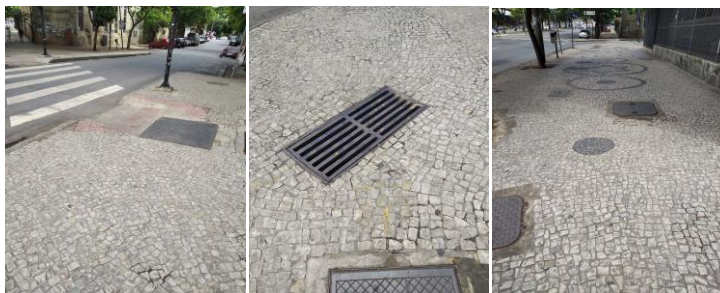
Fotos Complementares - Detalhes do Passeio

| ID | Itens Avaliados | Respostas | Nota |
|---|---|---|---|
| P_7_1_2 | Se for do Tipo 1, O rebaixo tem abas conforme a norma ? | Não | -1 |
| P_7_3 | O rebaixo possui piso tátil ? | Tem só piso de alerta | -1 |
| P_7_3_1 | O piso tátil de alerta e direcional do rebaixo está conforme a norma ? | Não | -1 |
