# Lote 1 - Rota: Noroeste

**FRATAR**  
ENGENHARIA CONSULTIVA

| Diagnóstico da Calçada | Qualidade do Serviço | |
| Endereço: Av. Brigadeiro Eduardo Gomes, 444 | 60 | C |

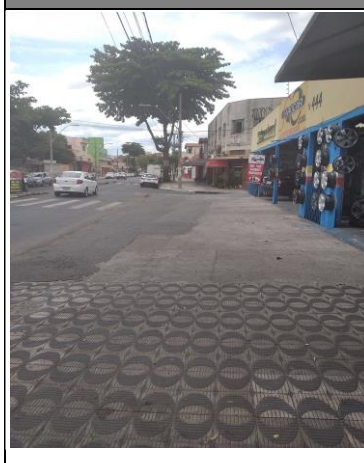
## Foto Geral

| ID | Itens Avaliados | Respostas | Nota |
|---|---|---|---|
| P_5 | Condições Gerais do Piso e meio-fio da calçada ? | Regular | 5 |
| P_7 | Tem rebaixamento de calçada para Pedestre ? | Não, mas deveria ter. | 0 |
| P_9 | A calçada Possui Rebaixamento de Veículos correto ? | Não | 0 |
| P_11 | O Passeio está no padrão da SMPU ? | Não | 0 |
| P_16 | Classificação geral da calçada pelo pesquisador. | Regular | 5 |
