# Lote 1 - Rota: Padre Pedro Pinto

**FRATAR**  
ENGENHARIA CONSULTIVA

| Diagnóstico da Calçada | Qualidade do Serviço | |
| Endereço: Rua Padre Pedro Pinto, 5967 | 41 | D |

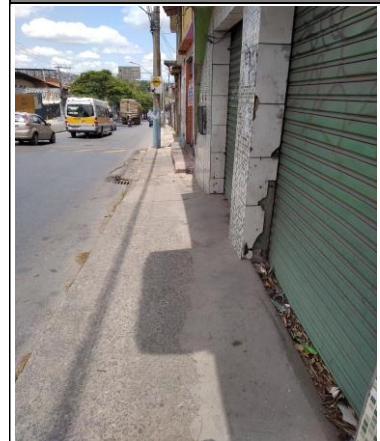
Foto Geral

| ID | Itens Avaliados | Respostas | Nota |
|---|---|---|---|
| P_5 | Condições Gerais do Piso e meio-fio da calçada ? | Péssimo | 0 |
| P_6 | Presença de desníveis ? | Severo | 0 |
| P_16 | Classificação geral da calçada pelo pesquisador. | Ruim | 0 |
