Lote 3 - Rota: Leste 3

Diagnóstico da Calçada		Qualidade do Serviço	
Endereço: Av. Andradas, 1259			
Data do Registro: 11/11/2019 10:23:31		65	C
Num. Lote CTM: 10542600025			
ID	Itens Avaliados	Respostas	Nota
P_1	O Mobiliário urbano está dentro da faixa de serviço de 70 cm ?	Não	-
P_2	Qual a largura livre do Passeio ?	Acima de 1.50 m	10
P_3	Tipo de revestimento da calçada ?	Concreto	10
P_4	Existencia de Buracos ?	Poucos	5
P_5	Condições Gerais do Piso e meio-fio da calçada ?	Regular	5
P_6	Presença de desniveis ?	Nenhum	10
P_7	Tem rebaixamento de calçada para Pedestre ?	Não	10
P_8	Possui piso tátil ao longo da Calçada ?	Não	-
P_9	A calçada Possui Rebaixamento de Veículos correto ?	Não	0
P_10	Existencia de altura livre menor que 2,10 m ?	Não	-
P_11	O Passeio está no padrao da SMPU ?	Não	0
P_12	A testada possui prática de estacionamento sobre o passeio ?	Não	10
P_13	Existe algum dispositivo de Drenagem sobre a calçada ?	Não	0
P_14	Existe PED em frente a testada ?	Não	-

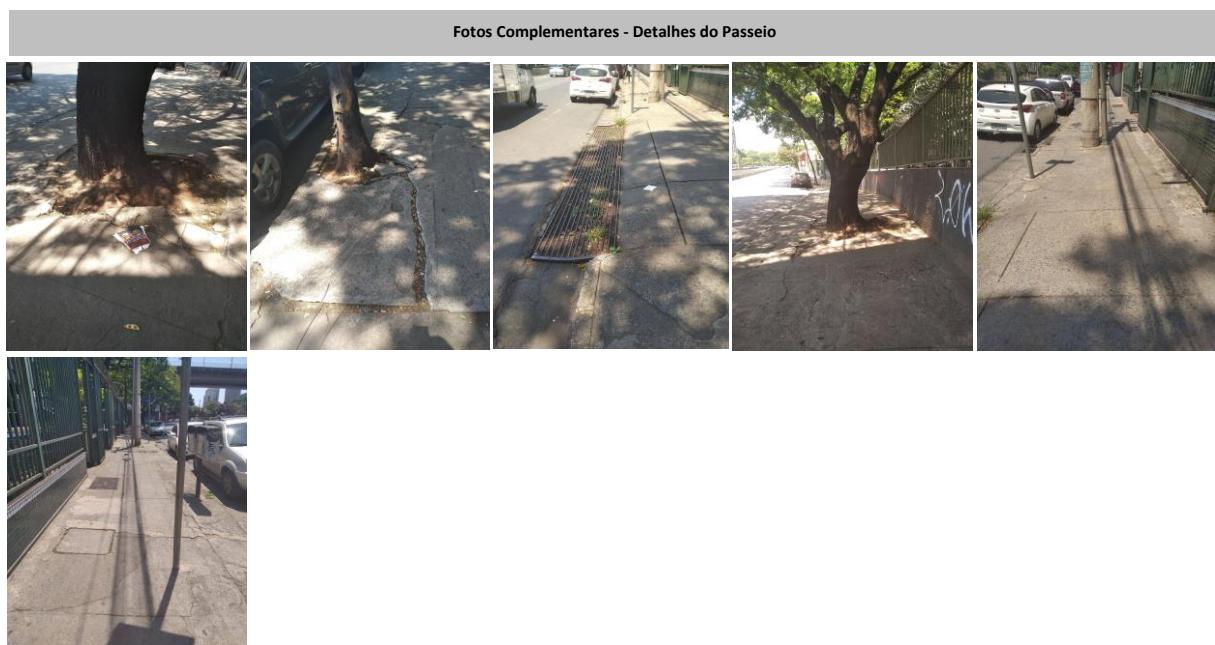
Localização da Testada
Foto Geral

P_15	Existe FTP em frente a testada ?	Não	-
P_16	Classificação geral da calçada pelo pesquisador.	Regular	5
Observações:
