## Lote 4 - Rota: Contorno

**FRATAR**  
ENGENHARIA CONSULTIVA

| Diagnóstico da Calçada | Qualidade do Serviço | |
| Endereço: Av.Contorno, 6760 | 45 | D |

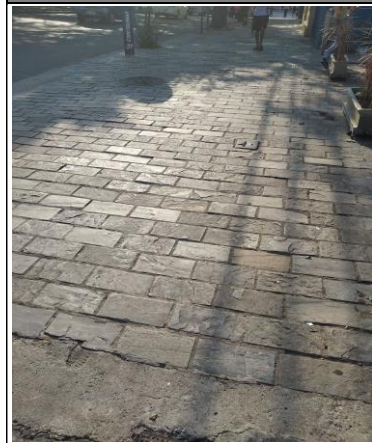
### Foto Geral

| ID | Itens Avaliados | Respostas | Nota |
|---|---|---|---|
| P_3 | Tipo de revestimento da calçada ? | Outro | 0 |
| P_4 | Existência de Buracos ? | Poucos | 5 |
| P_5 | Condições Gerais do Piso e meio-fio da calçada ? | Regular | 5 |
| P_11 | O Passeio está no padrão da SMPU ? | Não | 0 |
| P_12 | A testada possui prática de estacionamento sobre o passeio ? | Sim | 0 |
| P_16 | Classificação geral da calçada pelo pesquisador. | Regular | 5 |
