# Lote 1 - Rota: Carlos Luz

| Diagnóstico da Calçada | Qualidade do Serviço | |
| Endereço: Rua Conceição do Mato Dentro, 262 | 46 | D |
| Data do Registro: 28/10/2019 12:47:12 | | |

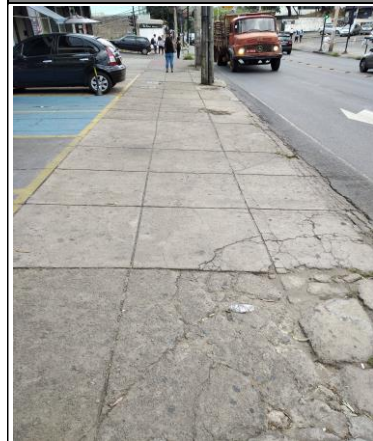
## Foto Geral

| ID | Itens Avaliados | Respostas | Nota |
|---|---|---|---|
| P_4 | Existência de Buracos ? | Muitos | 0 |
| P_5 | Condições Gerais do Piso e meio-fio da calçada ? | Péssimo | 0 |
| P_12 | A testada possui prática de estacionamento sobre o passeio ? | Sim | 0 |
| P_16 | Classificação geral da calçada pelo pesquisador. | Ruim | 0 |
