# Lote 1 - Rota: Noroeste

**FRATAR**  
ENGENHARIA CONSULTIVA

| Diagnóstico da Calçada | Qualidade do Serviço | |
| Endereço: Av. Brigadeiro Eduardo Gomes, 685 | 50 | D |

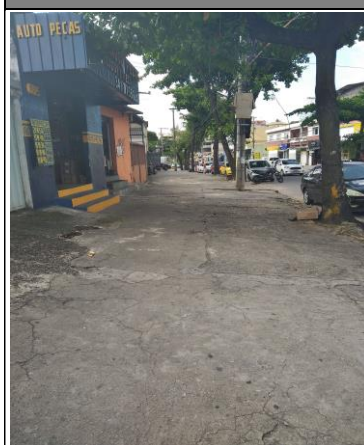
## Foto Geral

| ID | Itens Avaliados | Respostas | Nota |
|---|---|---|---|
| P_4 | Existência de Buracos ? | Muitos | 0 |
| P_5 | Condições Gerais do Piso e meio-fio da calçada ? | Péssimo | 0 |
| P_9 | A calçada Possui Rebaixamento de Veículos correto ? | Não | 0 |
| P_11 | O Passeio está no padrão da SMPU ? | Não | 0 |
| P_16 | Classificação geral da calçada pelo pesquisador. | Ruim | 0 |
