# Lote 1 - Rota: Outros

**FRATAR**  
ENGENHARIA CONSULTIVA

| Diagnóstico da Calçada | Qualidade do Serviço | |
| Endereço: Rua Beira Córrego, 235 | 23 | E |

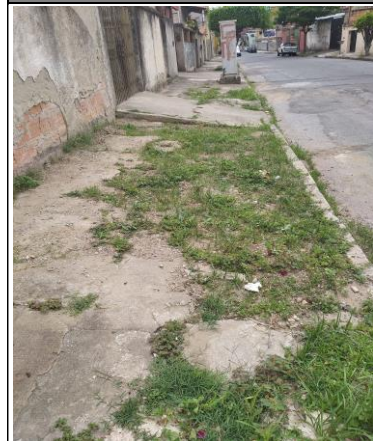
## Foto Geral

| ID | Itens Avaliados | Respostas | Nota |
|---|---|---|---|
| P_3 | Tipo de revestimento da calçada ? | Terra | -10 |
| P_4 | Existência de Buracos ? | Muitos | 0 |
| P_5 | Condições Gerais do Piso e meio-fio da calçada ? | Péssimo | 0 |
| P_6 | Presença de desníveis ? | Médio | 3 |
| P_16 | Classificação geral da calçada pelo pesquisador. | Ruim | 0 |
