# Lote 5 - Rota: Afonso Pena

**FRATAR**  
ENGENHARIA CONSULTIVA

| Diagnóstico da Calçada | Qualidade do Serviço | |
| Endereço: Av. Afonso Pena, 1715 | 60 | C |

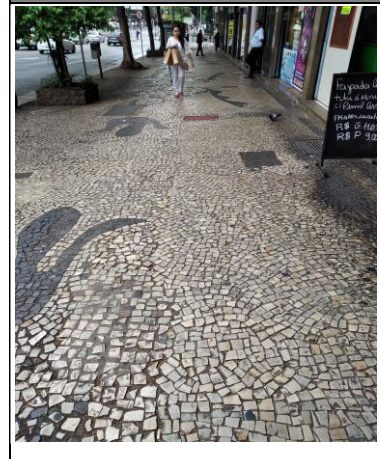
## Foto Geral

| ID | Itens Avaliados | Respostas | Nota |
|---|---|---|---|
| P_3 | Tipo de revestimento da calçada ? | Pedra Portuguesa | 8 |
| P_4 | Existência de Buracos ? | Poucos | 5 |
| P_5 | Condições Gerais do Piso e meio-fio da calçada ? | Regular | 5 |
| P_16 | Classificação geral da calçada pelo pesquisador. | Regular | 5 |

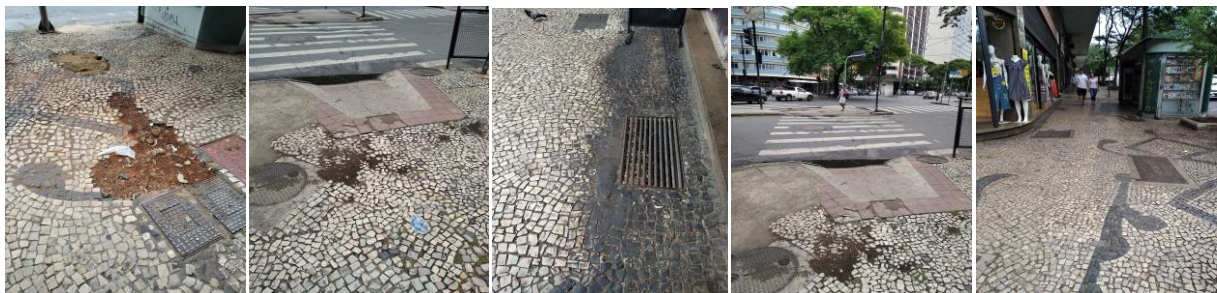
## Fotos Complementares - Detalhes do Passeio

| ID | Itens Avaliados | Respostas | Nota |
|---|---|---|---|
| P_7_1_2 | Se for do Tipo 1, O rebaixo tem abas conforme a norma ? | Não | -1 |
| P_7_3 | O rebaixo possui piso tátil ? | Tem só piso de alerta | -1 |
| P_7_3_1 | O piso tátil de alerta e direcional do rebaixo está conforme a norma ? | Não | -1 |
