# Lote 1 - Rota: Noroeste

| Diagnóstico da Calçada | Qualidade do Serviço | |
| Endereço: Av. Ivaí, 1023 | 52 | C |
| Data do Registro: 12/11/2019 14:28:43 | | |

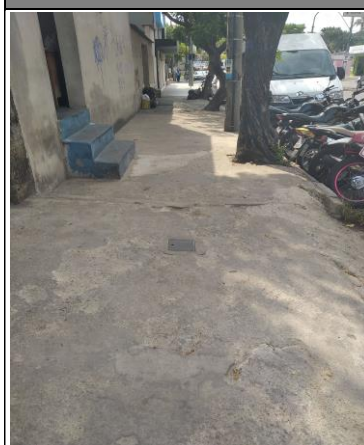
## Foto Geral

| ID | Itens Avaliados | Respostas | Nota |
|---|---|---|---|
| P_4 | Existência de Buracos ? | Poucos | 5 |
| P_5 | Condições Gerais do Piso e meio-fio da calçada ? | Péssimo | 0 |
| P_6 | Presença de desníveis ? | Leve | 7 |
| P_16 | Classificação geral da calçada pelo pesquisador. | Ruim | 0 |
