## Lote 4 - Rota: Raja Gabália

**FRATAR**  
ENGENHARIA CONSULTIVA

| Diagnóstico da Calçada | Qualidade do Serviço | |
| Endereço: Av. Olegário Maciel, 1569 | 54 | C |

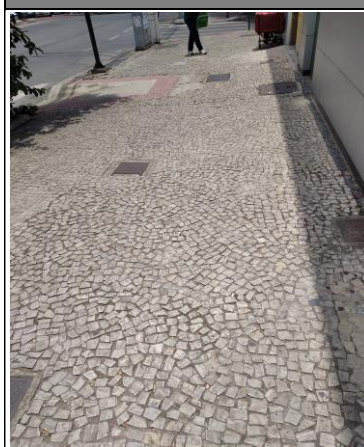
Foto Geral

| ID | Itens Avaliados | Respostas | Nota |
|---|---|---|---|
| P_4 | Existência de Buracos ? | Poucos | 5 |
| P_5 | Condições Gerais do Piso e meio-fio da calçada ? | Regular | 5 |
| P_6 | Presença de desníveis ? | Médio | 3 |
| P_16 | Classificação geral da calçada pelo pesquisador. | Regular | 5 |

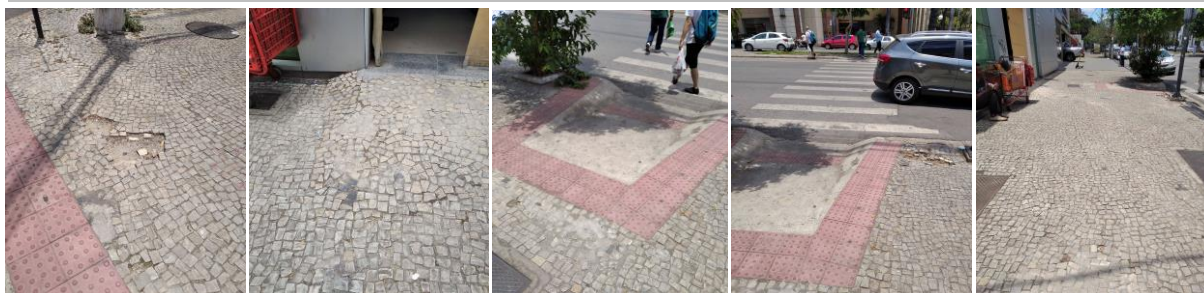
Fotos Complementares - Detalhes do Passeio

| ID | Itens Avaliados | Respostas | Nota |
|---|---|---|---|
| P_7_1_2 | Se for do Tipo 1, O rebaixo tem abas conforme a norma ? | Não | -1 |
| P_7_3 | O rebaixo possui piso tátil ? | Tem só piso de alerta | -1 |
