## Lote 3 - Rota: Leste 3

**FRATAR**  
ENGENHARIA CONSULTIVA

| Diagnóstico da Calçada | Qualidade do Serviço | |
| Endereço: Av. Andradas, s/nº | 73 | B |

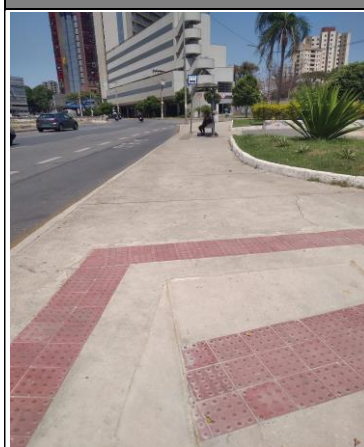
Foto Geral

| ID | Itens Avaliados | Respostas | Nota |
|---|---|---|---|
| P_16 | Classificação geral da calçada pelo pesquisador. | Regular | 5 |

Observações: Praça Perrela

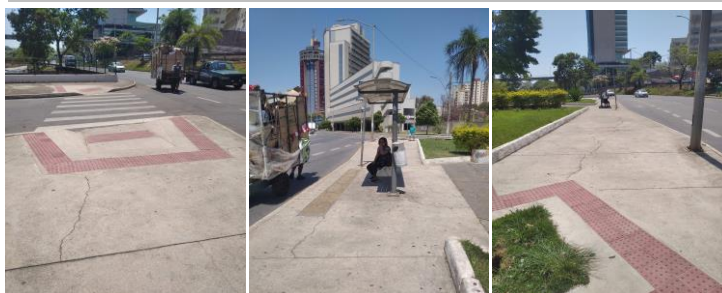
Fotos Complementares - Detalhes do Passeio

| ID | Itens Avaliados | Respostas | Nota |
|---|---|---|---|
| P_7_1_2 | Se for do Tipo 1, O rebaixo tem abas conforme a norma ? | Não | -1 |
| P_7_3 | O rebaixo possui piso tátil ? | Tem só piso de alerta | -1 |
