# Lote 1 - Rota: Noroeste

**FRATAR**  
ENGENHARIA CONSULTIVA

| Diagnóstico da Calçada | Qualidade do Serviço | |
| Endereço: Av. Ivaí, 1178 | 75 | B |

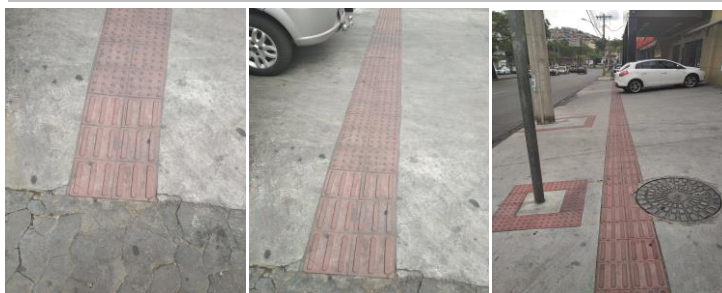
## Fotos Complementares - Detalhes do Passeio

| ID | Itens Avaliados | Respostas | Nota |
|---|---|---|---|
| P_8_1 | O piso tátil está no eixo da faixa livre ? | Não | 0 |
| P_8_2 | Se tem uma leve mudança de direção está conforme a norma ? | Não | 0 |
