# Lote 4 - Rota: Raja Gabáglia

**FRATAR**  
ENGENHARIA CONSULTIVA

| Diagnóstico da Calçada | Qualidade do Serviço | |
| Endereço: Rua São Paulo, 526 | 63 | C |

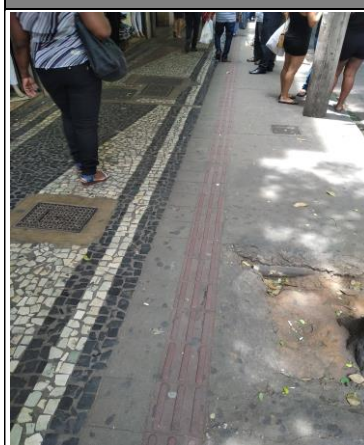
## Foto Geral

| ID | Itens Avaliados | Respostas | Nota |
|---|---|---|---|
| P_3 | Tipo de revestimento da calçada ? | Pedra Portuguesa | 8 |
| P_4 | Existência de Buracos ? | Poucos | 5 |
| P_5 | Condições Gerais do Piso e meio-fio da calçada ? | Regular | 5 |
| P_16 | Classificação geral da calçada pelo pesquisador. | Regular | 5 |
