## Lote 4 - Rota: Contorno

**FRATAR**  
ENGENHARIA CONSULTIVA

| Diagnóstico da Calçada | Qualidade do Serviço | |
| Endereço: Av.Contorno, 4656 | <b>73</b> | <b>B</b> |

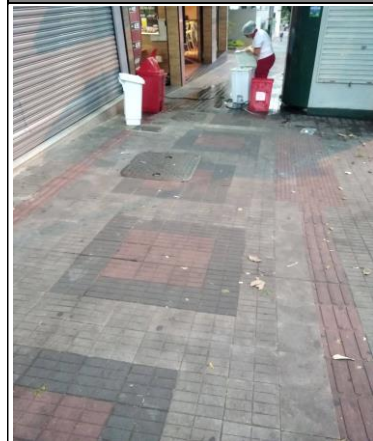
### Foto Geral

| ID | Itens Avaliados | Respostas | Nota |
|---|---|---|---|
| P_4 | Existência de Buracos ? | Poucos | 5 |
| P_6 | Presença de desníveis ? | Médio | 3 |
| P_11 | O Passeio está no padrão da SMPU ? | Não | 0 |
| P_16 | Classificação geral da calçada pelo pesquisador. | Regular | 5 |

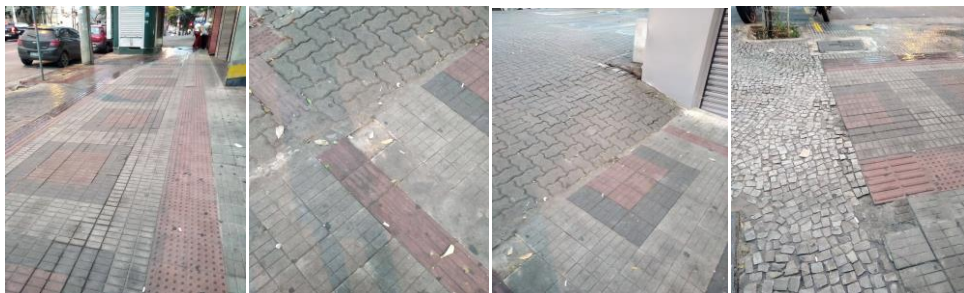
### Fotos Complementares - Detalhes do Passeio

| ID | Itens Avaliados | Respostas | Nota |
|---|---|---|---|
| P_8_1 | O piso tátil está no eixo da faixa livre ? | Não | 0 |
| P_8_2 | Se tem uma leve mudança de direção está conforme a norma ? | Não | 0 |
| P_8_7 | O piso tátil tem conexão com os lotes vizinhos? | Não | 0 |
