# Lote 5 - Rota: Sul

**FRATAR**  
ENGENHARIA CONSULTIVA

| Diagnóstico da Calçada | Qualidade do Serviço | |
| Endereço: Av. Nossa Sra. Do Carmo, 879 | 67 | C |

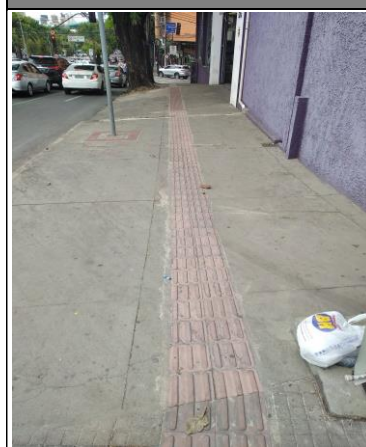
## Foto Geral

| ID | Itens Avaliados | Respostas | Nota |
|---|---|---|---|
| P_4 | Existência de Buracos ? | Poucos | 5 |
| P_5 | Condições Gerais do Piso e meio-fio da calçada ? | Regular | 5 |
| P_9 | A calçada Possui Rebaixamento de Veículos correto ? | Não | 0 |
| P_16 | Classificação geral da calçada pelo pesquisador. | Regular | 5 |

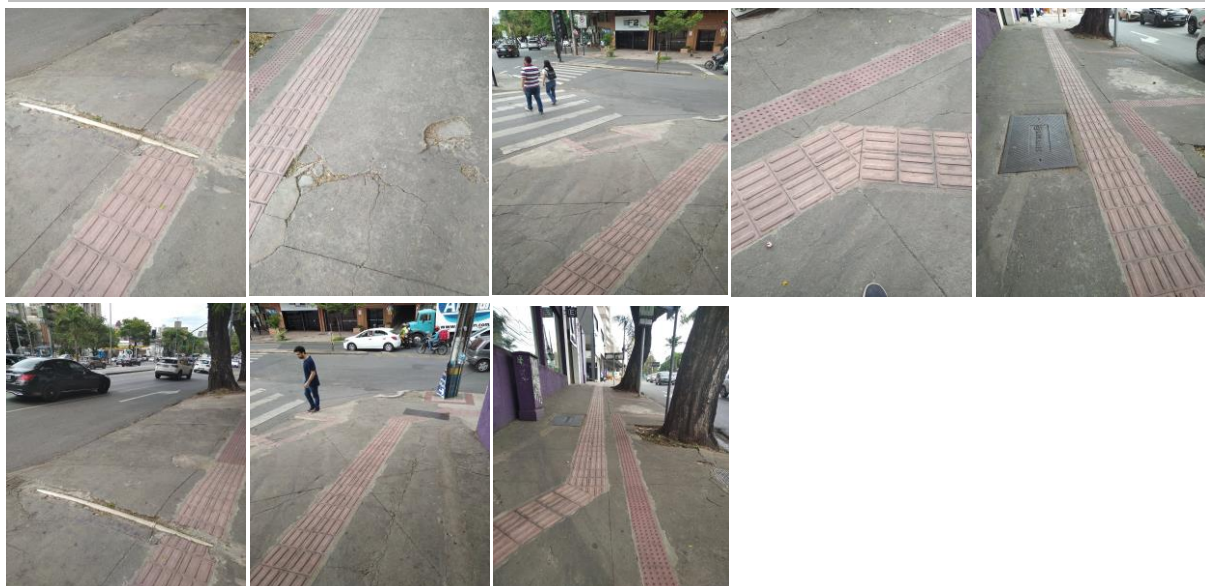
## Fotos Complementares - Detalhes do Passeio

| ID | Itens Avaliados | Respostas | Nota |
|---|---|---|---|
| P_7_1_2 | Se for do Tipo 1, O rebaixo tem abas conforme a norma ? | Não | -1 |
| P_7_3 | O rebaixo possui piso tátil ? | Tem só piso direcional | -1 |
| P_7_3_1 | O piso tátil de alerta e direcional do rebaixo está conforme a norma ? | Não | -1 |
