# Lote 1 - Rota: Padre Pedro Pinto

**FRATAR**  
ENGENHARIA CONSULTIVA

| Diagnóstico da Calçada | Qualidade do Serviço | |
|---|---|---|
| Endereço: Rua Padre Pedro Pinto, 1809 | 50 | D |
| Num. Lote CTM: 190394300520 | | |

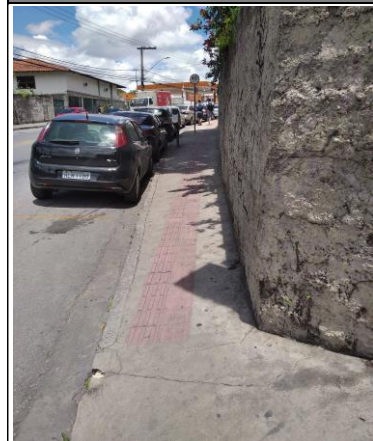
## Foto Geral

| ID | Itens Avaliados | Respostas | Nota |
|---|---|---|---|
| P_2 | Qual a largura livre do Passeio ? | Abaixo 0.80 m | 1 |
| P_5 | Condições Gerais do Piso e meio-fio da calçada ? | Regular | 5 |
| P_9 | A calçada Possui Rebaixamento de Veículos correto ? | Não | 0 |
| P_11 | O Passeio está no padrão da SMPU ? | Não | 0 |
| P_16 | Classificação geral da calçada pelo pesquisador. | Ruim | 0 |

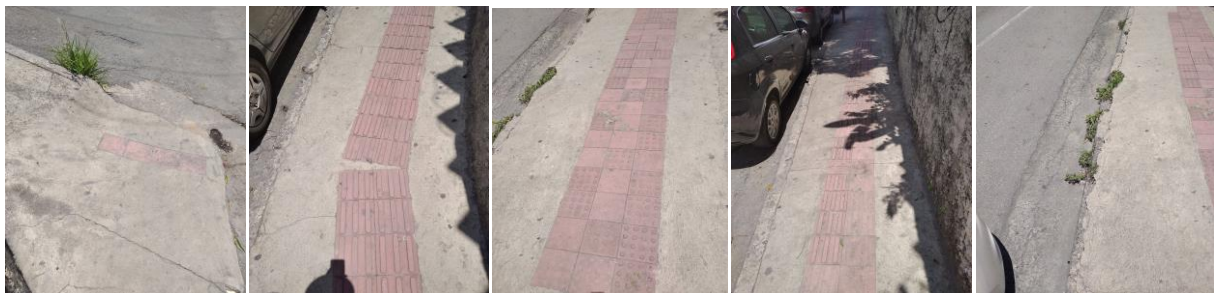
## Fotos Complementares - Detalhes do Passeio

| ID | Itens Avaliados | Respostas | Nota |
|---|---|---|---|
| P_7_1_1 | Se for do Tipo 1, Passeio possui largura livre de 1,2 m ? | Não | -3 |
| P_7_1_2 | Se for do Tipo 1, O rebaixo tem abas conforme a norma ? | Não | -1 |
| P_7_3 | O rebaixo possui piso tátil ? | Tem só piso de alerta | -1 |
| P_7_3_1 | O piso tátil de alerta e direcional do rebaixo está conforme a norma ? | Não | -1 |
| P_8_1 | O piso tátil está no eixo da faixa livre ? | Não | 0 |
| P_8_8 | O piso tátil está em boas condições aparentes? | Não | 0 |
