## Lote 3 - Rota: Antônio Carlos II

| Diagnóstico da Calçada | Qualidade do Serviço | |
| Endereço: Av. Portugal, 3300 | 45 | D |
| Data do Registro: 16/11/2019 13:26:56 | | |

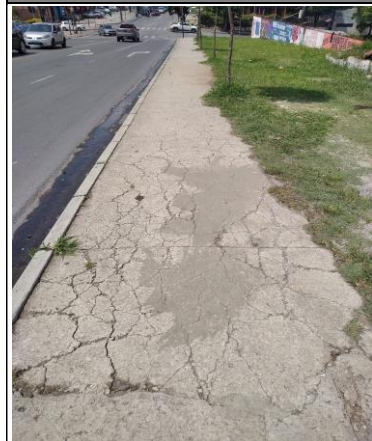
Foto Geral

| ID | Itens Avaliados | Respostas | Nota |
|---|---|---|---|
| P_5 | Condições Gerais do Piso e meio-fio da calçada ? | Péssimo | 0 |
| P_16 | Classificação geral da calçada pelo pesquisador. | Ruim | 0 |

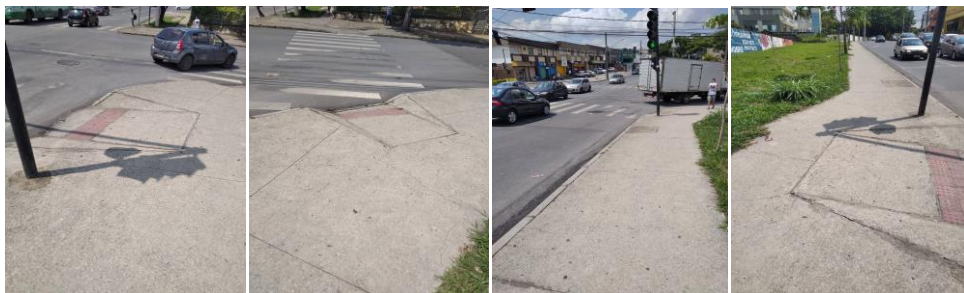
Fotos Complementares - Detalhes do Passeio

| ID | Itens Avaliados | Respostas | Nota |
|---|---|---|---|
| P_4 | Existência de Buracos ? | Poucos | 5 |

| ID | Itens Avaliados | Respostas | Nota |
|---|---|---|---|
| P_7_1_1 | Se for do Tipo 1, Passeio possui largura livre de 1,2 m ? | Não | -3 |
| P_7_1_2 | Se for do Tipo 1, O rebaixo tem abas conforme a norma ? | Não | -1 |
| P_7_3 | O rebaixo possui piso tátil ? | Tem só piso de alerta | -1 |
| P_7_3_1 | O piso tátil de alerta e direcional do rebaixo está conforme a norma ? | Não | -1 |
