| Diagnóstico da Calçada | Qualidade do Serviço | |
| Endereço: Av. Portugal, 1923 | 44 | D |
| Data do Registro: 19/11/2019 12:15:42 | | |
| Num. Lote CTM: 200074000780 | | |

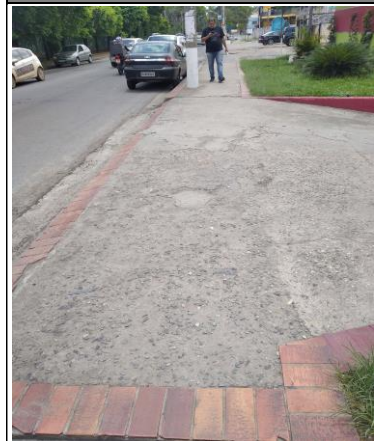
Foto Geral

| ID | Itens Avaliados | Respostas | Nota |
|---|---|---|---|
| P_4 | Existência de Buracos ? | Poucos | 5 |
| P_5 | Condições Gerais do Piso e meio-fio da calçada ? | Péssimo | 0 |
| P_6 | Presença de desníveis ? | Médio | 3 |
| P_16 | Classificação geral da calçada pelo pesquisador. | Ruim | 0 |
