# Lote 1 - Rota: Outros

**FRATAR**  
ENGENHARIA CONSULTIVA

| Diagnóstico da Calçada | Qualidade do Serviço | |
| Endereço: Rua Beira Córrego, 259 | 42 | D |

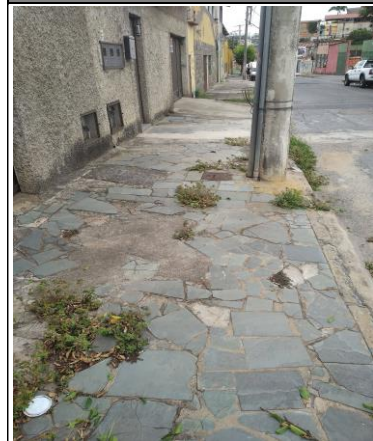
## Foto Geral

| ID | Itens Avaliados | Respostas | Nota |
|---|---|---|---|
| P_3 | Tipo de revestimento da calçada ? | Outro | 0 |
| P_4 | Existência de Buracos ? | Poucos | 5 |
| P_5 | Condições Gerais do Piso e meio-fio da calçada ? | Péssimo | 0 |
| P_6 | Presença de desníveis ? | Leve | 7 |
| P_9 | A calçada Possui Rebaixamento de Veículos correto ? | Não | 0 |
| P_11 | O Passeio está no padrão da SMPU ? | Não | 0 |
| P_16 | Classificação geral da calçada pelo pesquisador. | Ruim | 0 |
