## Lote 4 - Rota: Contorno

| Diagnóstico da Calçada | Qualidade do Serviço | |
| Endereço: Av.Contorno, 6343 | 53 | C |
| Data do Registro: 06/11/2019 16:51:38 | | |

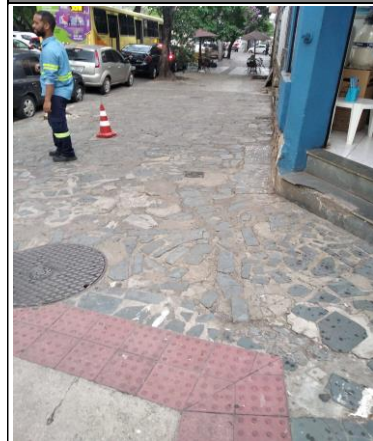
### Foto Geral

| ID | Itens Avaliados | Respostas | Nota |
|---|---|---|---|
| P_4 | Existência de Buracos ? | Poucos | 5 |
| P_5 | Condições Gerais do Piso e meio-fio da calçada ? | Regular | 5 |
| P_16 | Classificação geral da calçada pelo pesquisador. | Regular | 5 |

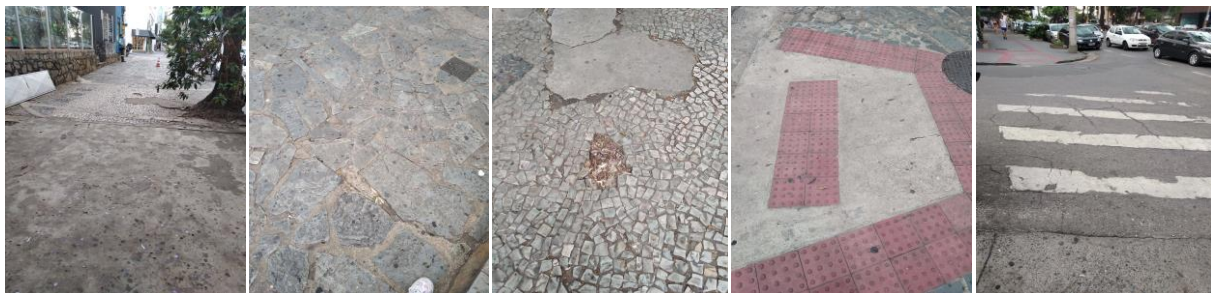
### Fotos Complementares - Detalhes do Passeio

| ID | Itens Avaliados | Respostas | Nota |
|---|---|---|---|
| P_7_1_2 | Se for do Tipo 1, O rebaixo tem abas conforme a norma ? | Não | -1 |
| P_7_3 | O rebaixo possui piso tátil ? | Tem só piso de alerta | -1 |
