| Diagnóstico da Calçada | Qualidade do Serviço | |
| Endereço: Av. Afonso Pena, s/nº | 36 | D |
| Data do Registro: 02/11/2019 11:44:44 | | |

# Lote 5 - Rota: Afonso Pena

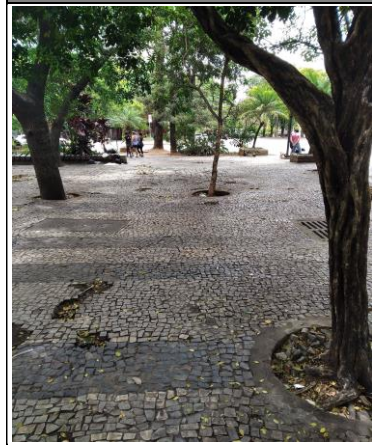
Foto Geral

| ID | Itens Avaliados | Respostas | Nota |
|---|---|---|---|
| P_4 | Existência de Buracos ? | Muitos | 0 |
| P_5 | Condições Gerais do Piso e meio-fio da calçada ? | Péssimo | 0 |
| P_16 | Classificação geral da calçada pelo pesquisador. | Ruim | 0 |

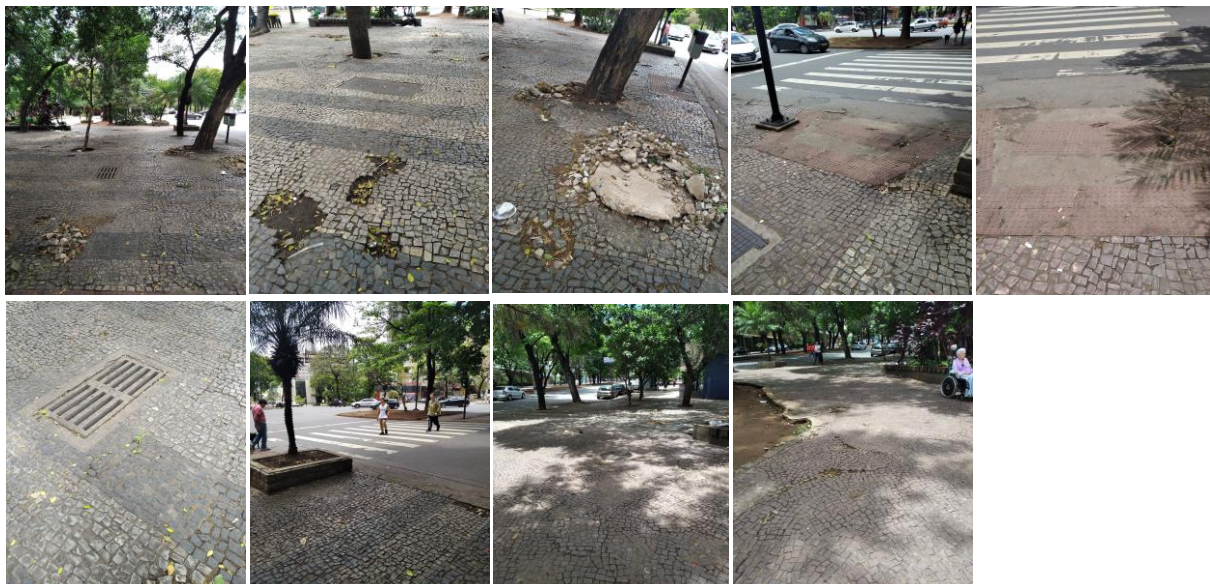
Fotos Complementares - Detalhes do Passeio

| ID | Itens Avaliados | Respostas | Nota |
|---|---|---|---|
| P_7_1_2 | Se for do Tipo 1, O rebaixo tem abas conforme a norma ? | Não | -1 |
| P_7_3 | O rebaixo possui piso tátil ? | Tem só piso de alerta | -1 |
